取組年度：2014年

このマンションを100年持たせる  
管理組合法人  
お住まいのハイツ  
修繕委員会

## 耐震診断・耐震補強工事

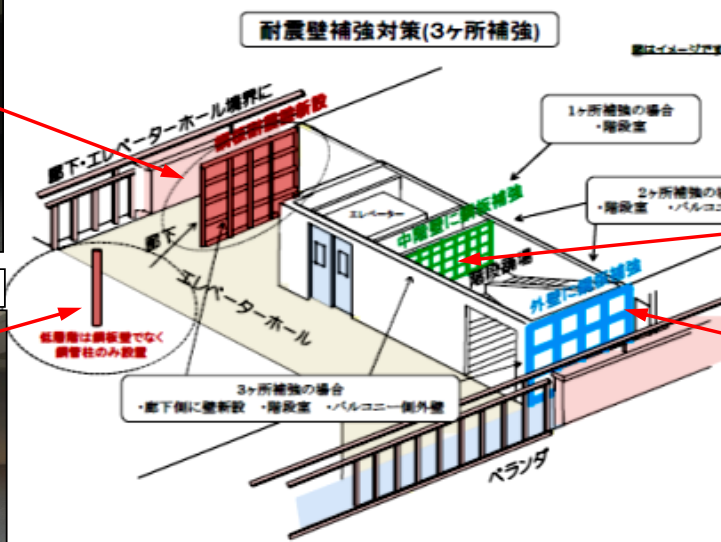
耐震壁補強対策(3ヶ所補強)

※1階は補強なし、2階は廊下部に鋼管柱補強、3階～6階は、3ヶ所補強で廊下部に耐震鋼管柱を補強、7階は、1ヶ所補強で階段室の中層部鋼管柱を補強

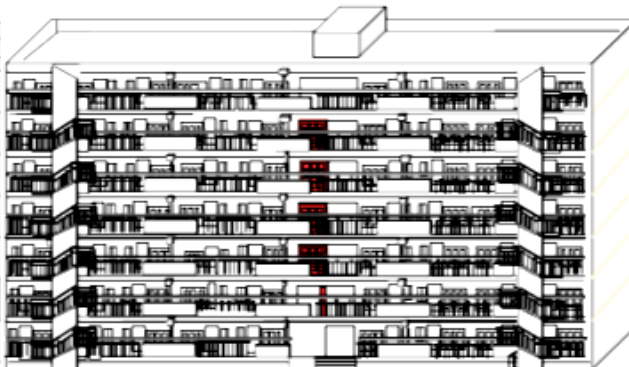
3号棟耐震壁補強全景

3号棟 15階			
階	補強前	補強後	備考
7階	0.58	1.54	
6階	0.35	1.78	
5階	0.27	1.65	
4階	0.22	1.32	
3階	0.24	1.22	
2階	0.81	0.81	廊下・2階専用階段
1階	1.22	補強なし	1.22
