## 労住まきのハイツ耐震対策

### 補強工事

# 耐震診断・耐震補強工事

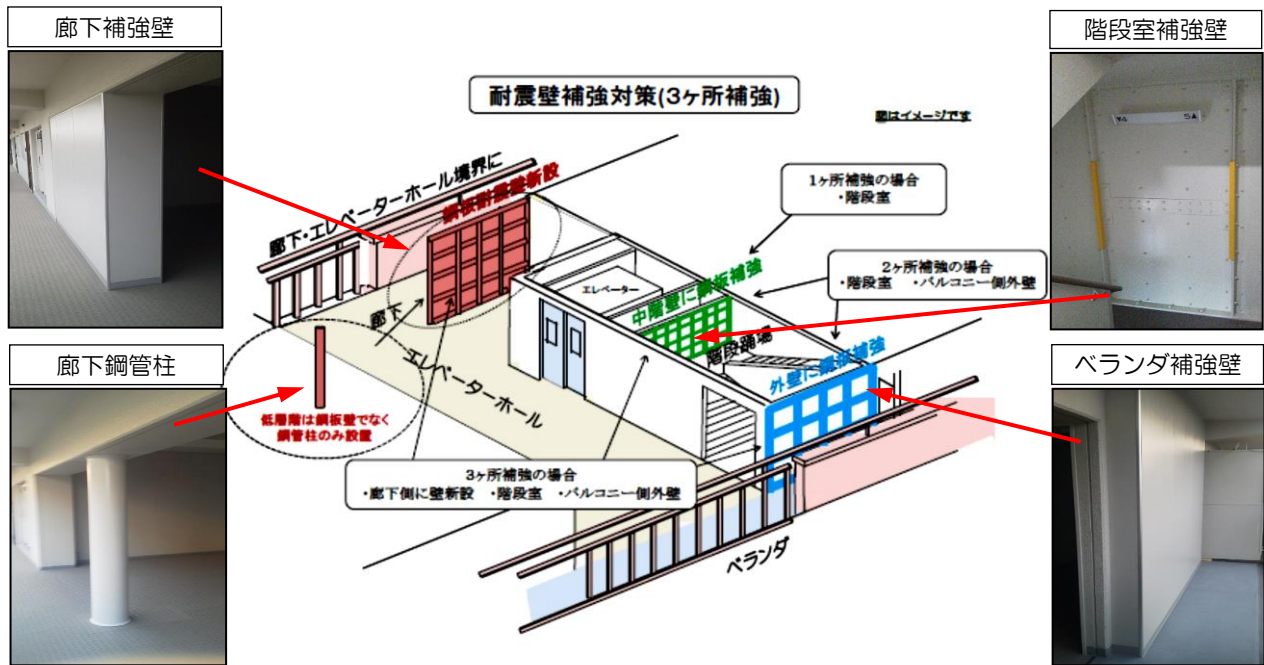
3号棟耐震壁補強全景

階	3号棟 $I_s$ 値	
	補強前	補強後
7階	0.58	1.54
6階	0.35	1.76
5階	0.27	1.65
4階	0.22	1.32
3階	0.24	1.22
2階	0.81	廊下側に鋼管柱補強 0.81
1階	1.22	補強なし 1.22

※・1階は補強なし ・2階は廊下側に鋼管柱補強 ・3階～6階は、3ヶ所補強で廊下側に新規鋼板壁を構築 ・7階は、1ヶ所補強で階段室の中層壁(鋼板壁)のみ

3か所補強は廊下に新規鋼板壁を構築し階段室の中階壁とバルコニー壁に鋼板壁を取り付ける

1か所補強は階段室の中階壁に鋼板壁を取り付ける。
