# 管理組合ニュース

2018 年度No.12

# 浴室リフォーム検討中の方へ

## 給湯管トラブルが一番多い～高経年マンションの現実

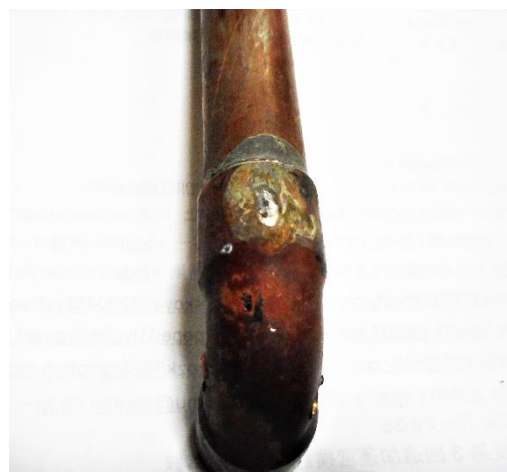
【原因】建築時の給湯管には銅管が使われており、接続部や曲り部に経年劣化によるピンホールが発生するためです。漏水は下の階に被害を及ぼしますので、浴室リフォームの機会があれば次に述べる対策をお願いします。

ピンホールの出来た銅製給湯管

### 対策 1) ユニット床下の銅製給湯管を取り替える

ユニットバス交換時に合わせてユニット床下の銅製給湯管を取り換える。最近の給湯管は樹脂製になっているため、接続部が無く曲がりやすいのでピンホールは発生しない。

### 対策 2) 浴室～洗面台間の給湯管も取り替える

浴室～洗面台間は洗面室の床モルタル内に銅管が埋まっているため、外からは見えません。この間で漏水するとモルタルを剥がして漏水箇所を露出し補修します。騒音の出る大工事となります。

このような事態を避けるため、ユニットバス交換時にモルタル内配管はそのまま埋め殺しとし、浴室から壁伝いに洗濯機の後ろを通して、新たに樹脂製給湯管を露出して洗面台に接続します。
