## 労住まきのハイツ耐震対策

### 補強工事

# 耐震診断・耐震補強工事

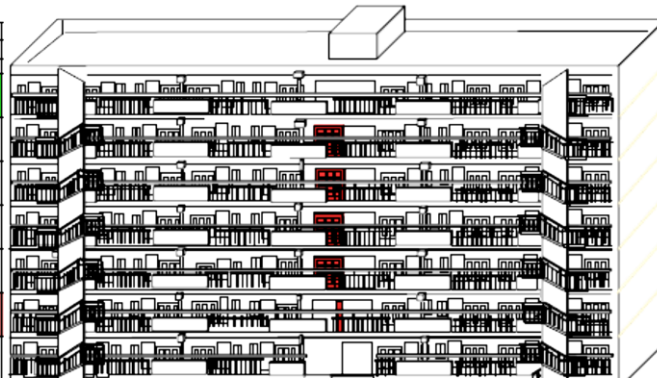
3号棟耐震壁補強全景

階	3号棟 $I_s$ 値	
	補強前	補強後
7階	0.58	1.54
6階	0.35	1.76
5階	0.27	1.65
4階	0.22	1.32
3階	0.24	1.22
2階	0.81	廊下側に鋼管柱補強 0.81
1階	1.22	補強なし 1.22

※・1階は補強なし ・2階は廊下側に鋼管柱補強 ・3階～6階は、3ヶ所補強で廊下側に新規鋼板壁を構築 ・7階は、1ヶ所補強で階段室の中層壁(鋼板壁)のみ
